Prüfung der Frostbeständigkeit von Verfüllmassen für Erdwärmesonden

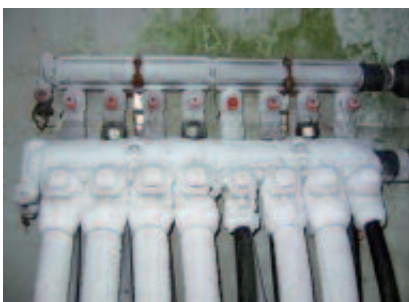
△ **Abb. 1** Eingefrorener Erdwärmesondenverteiler (aus [6])

Die in **Abbildung 1** gezeigte Vereisung wird auf starke Überlastung der EWS zu-

rückgeführt [6]. Die EWS-Anlage war nach Installation einer größeren Wärmepumpe zu klein geworden, da neben der Nutzung zur Gebäudeheizung zusätzlich das Wasser in einem Schwimmbad temperiert werden sollte. Die Regenerationszeit des Untergrundes verkürzte sich infolgedessen und beschleunigte den Temperaturrückgang im Boden.

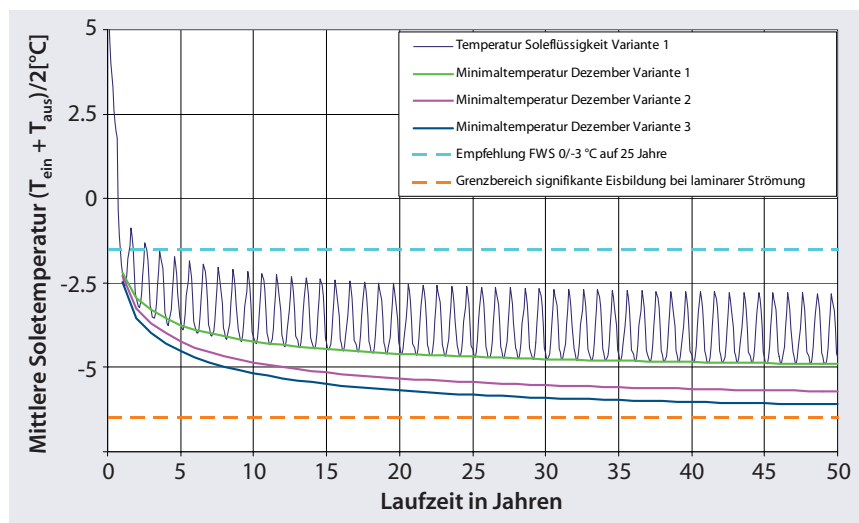
▷ **Abb. 2** Simulierter Temperaturverlauf (Mittel der Sole aus Vor- und Rücklauf) des Ist-Zustandes für die EWS im EFH über einen Zeitraum von 25 Jahren, Rote Linie = Grenzwert für Eisbildung (aus [6])

Abbildung 2 zeigt ein Ist-Simulationsdiagramm für eine Geothermieanlage [6]. Die ca. 120 m tiefe EWS wurde für die Beheizung eines Einfamilienhauses genutzt. Der Besitzer beobachtete über Jahre hinweg das Absinken der Rücklauftemperatur. An den Vor- und Rücklaufleitungen bildete sich allmählich eine dicke Eisschicht. Die Schadensanalyse ergab schließlich eine überdimensionierte Wärmepumpe mit einer zu klein ausgelegten EWS.

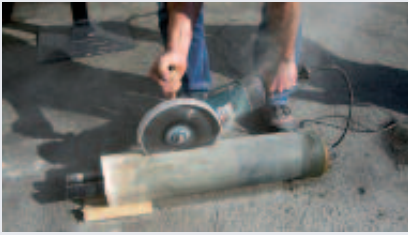
Abb. 5 Auftrennen des Probekörpers mit Diamantsäge

zyklen am 01.10.2010; unmittelbar danach wurde der Probekörper ausgebaut. Zum Zeitpunkt des Ausschalens am 1. Oktober 2010 war der Prüfkörper im Zentrum noch gefroren. Die Verfüllmasse wies äußerlich als unzersägter Prüfkörper keine Risse und Abplatzungen auf. Nach dem Auftrennen mit der Diamantsäge waren an der Schnittfläche keine Eislinsen oder durch Frost verursachte Risse bzw. Gefügeänderungen erkennbar (**Abb. 5, 6, 7**). Im Ergebnis ist der erhärtete Mörtel als vollständig intakt, formschlüssig an der Sonde anliegend und im direkten Verbund mit den PE-Rohren zu beschreiben.

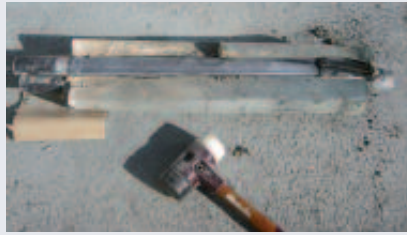
Abb. 6 Prüfkörperhälfte mit eingebetteter Einfach-U-Sonde

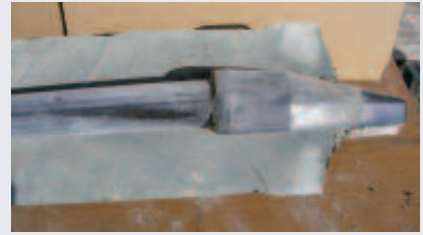
Abb. 7 Verbund des Hinterfüllmörtels am Sondenfuß im Detail

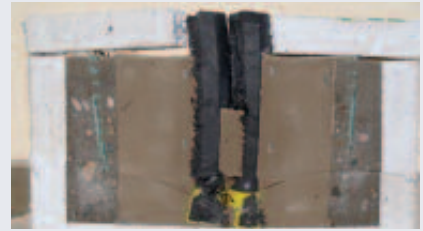
Abb. 10 Schnitt quer durch die Mitte, Bewehrungsgitter im äußeren Verguss sichtbar

Nach > 28 Tagen liefen die Frost-Tau-Wechselversuche an. Die Umgebungstemperatur im Klimaschrank wurde bis auf -16 °C abgesenkt, wobei das Fluid in den PE-Rohren nur auf -6 °C heruntergekühlt werden konnte. Der Frostpfad ging primär vom Fluid über die Sonde in die Masse. Die Temperatursensoren in der Verfüllmasse verzeichneten Tiefstwerte von knapp -5 °C (**Abb. 9**). Nach den Frost-Tau-Zyklen über eine Zeit von mehr als neun Tagen wurde der kubische Prüfkörper mit einer Steinsäge quer mittig und im äußeren Drittel durchgetrennt. Wie auf der Schnittfläche in **Abbildung 10** erkennbar ist, war der abgebundene Mörtel HDG THERMO HS intakt, rissfrei und hatte einen guten Verbund zum PE-Rohr.
